ПАСПОРТ ДОСТУПНОСТИ объекта социальной инфраструктуры (ОСИ)

№142 от 10 июня 2022 г.

АКТ ОБСЛЕДОВАНИЯ
объекта социальной инфраструктуры (ОСИ)

Государственное бюджетное общеобразовательное учреждение начальная школа – детский сад №622 Кронштадтского района Санкт-Петербурга 197762, Санкт-Петербург, Кронштадт, ул. Коммунистическая д.16 лит.А

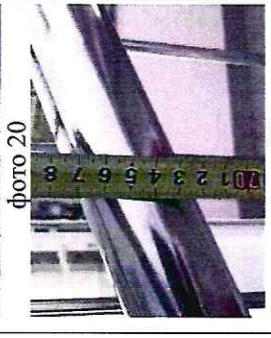
фото 20

фото 22	<p>На внутренней стороне ограждения завершающая часть нижнего поручня не имеет травмобезопасного завершения.</p> <p>Нижний поручень расположен на высоте - 0,77м</p> <p>Завершающие части пристенных поручней лестничного марша не имеют травмобезопасного завершения.</p> <p>Входные двери на лестничном марше двухстворчатые. Ширина одной створки дверного полотна в свету - 0,78м.</p>	О,С,Г,У	<p>-Привести в соответствие с СП 35-101-2001 «Проектирование зданий и сооружений с учетом доступности для маломобильных групп населения».</p> <p>-Привести в соответствии с п.6.2.11 СП.59.13330.2020</p> <p>-Лестницы должны иметь двусторонние опорные стационарные реабилитационные ограждения в зданиях школ где расположены помещения первых классов, должны отвечать следующим требованиям: высота ограждений лестниц, используемых детьми, не менее 1,2 м, лестницы должны иметь двусторонние поручни, которые устанавливаются на двух уровнях, на высоте 0,9 м, а также дополнительный на высоте 0,5 м. п.6.17 СП 118-13330-2012</p> <p>-При двухстворчатых входных дверях ширина одной створки должна быть 0,9 м. в соответствии с п.6.1.5 СП 59.13330.2020</p>	Капитальный ремонт Текущий ремонт Организационные решения

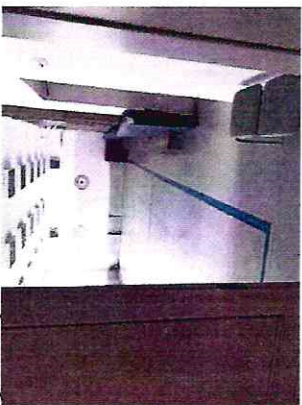
фото 59

фото 64	К, О, С, Г, У	<p>- Предусмотреть технические средства информирования, ориентирования и сигнализации, обеспечивающие визуальное, тактильное, звуковое информирование, в пространных категориях инвалидов согласно п.6.5.3 СП 59.13330.2020</p>	Текущий ремонт Индивидуальное решение с ТСР
